## Brunnenuntersuchung

**Auftraggeber** : Gemeinde Immünster  
**Kunde** : Gemeinde Immünster  
**Projekt** : F10130  
**Datum** : 28.06.2022

**Untersuchungsgrund:** : Vor der Regenerierung  
**Brunnennummer** : Brunnen Hettenshausen  
**Material** : Stahl, beschichtet, Schlitzbrückenfilter  
**Durchmesser** : 400 mm  
**Meßpunkt** : OK Brunnenkopfflansch  
**Ruhewassersp. (m)** : 10,61 m  
**Solltiefe** : 89,50 m  
**Gem. Tiefe** : 87,49 m  
**Maßstab** : 1 : 159

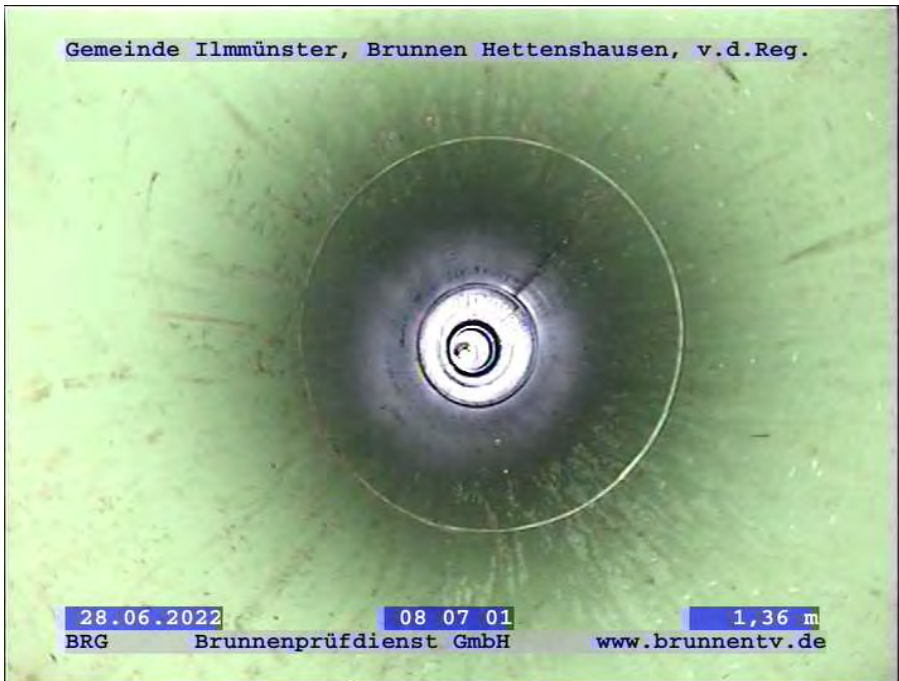
**Foto** : 3  
**Teufe** : 1,36 m  
**Video** : 00:00:00  
**Kürzel** : Vollrohr. Blick auf Vollrohr,  
leichte Beläge

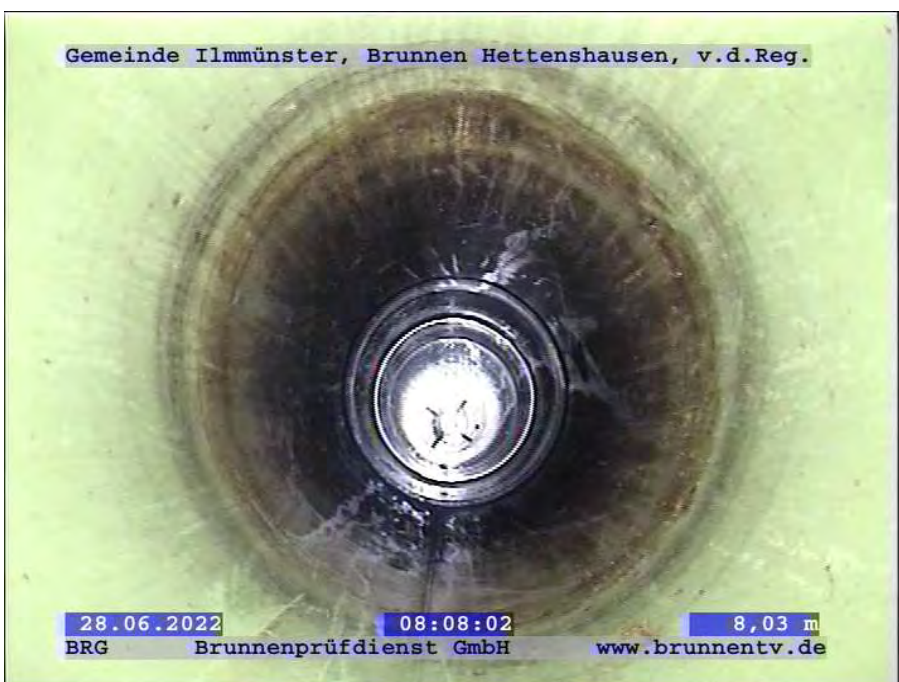
**Foto** : 4  
**Teufe** : 8,03 m  
**Video** : 00:00:00  
**Kürzel** : Vollrohr. Blick auf  
Ruhewasserspiegel,  
Pegelschwankungsbereic  
h

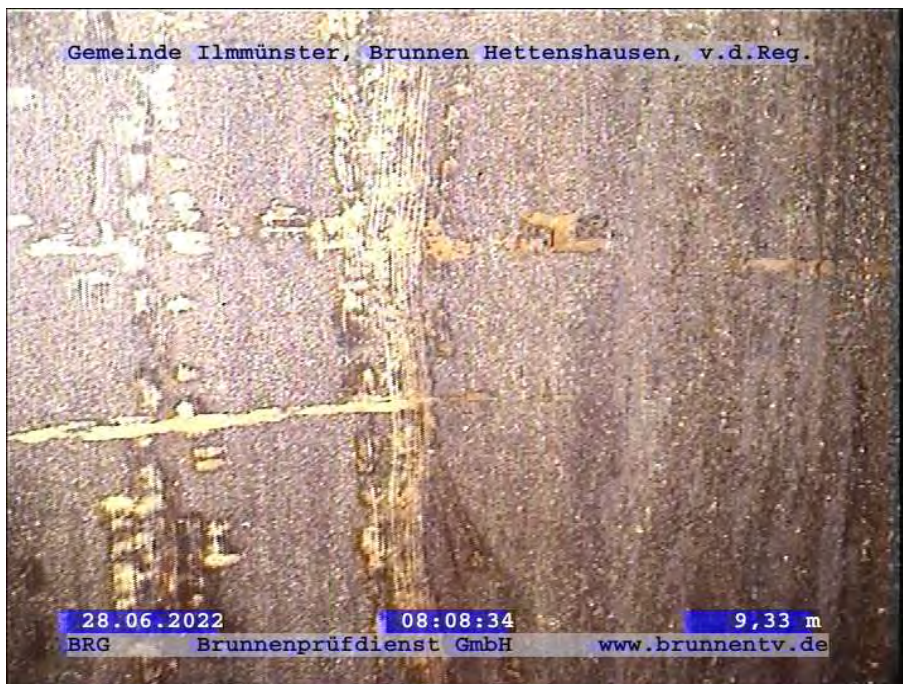
**Foto** : 5  
**Teufe** : 9,33 m  
**Video** : 00:00:00  
**Kürzel** : Vollrohr. Ablagerungen im Pegelschwankungsbereich

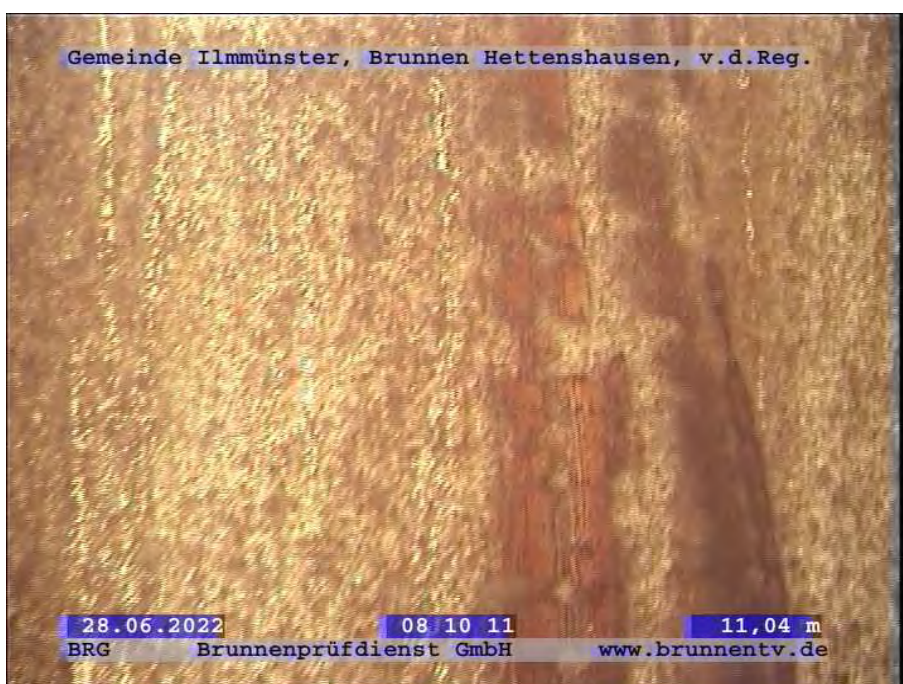
**Foto** : 6  
**Teufe** : 11,04 m  
**Video** : 00:00:00  
**Kürzel** : Vollrohr. Ablagerungen

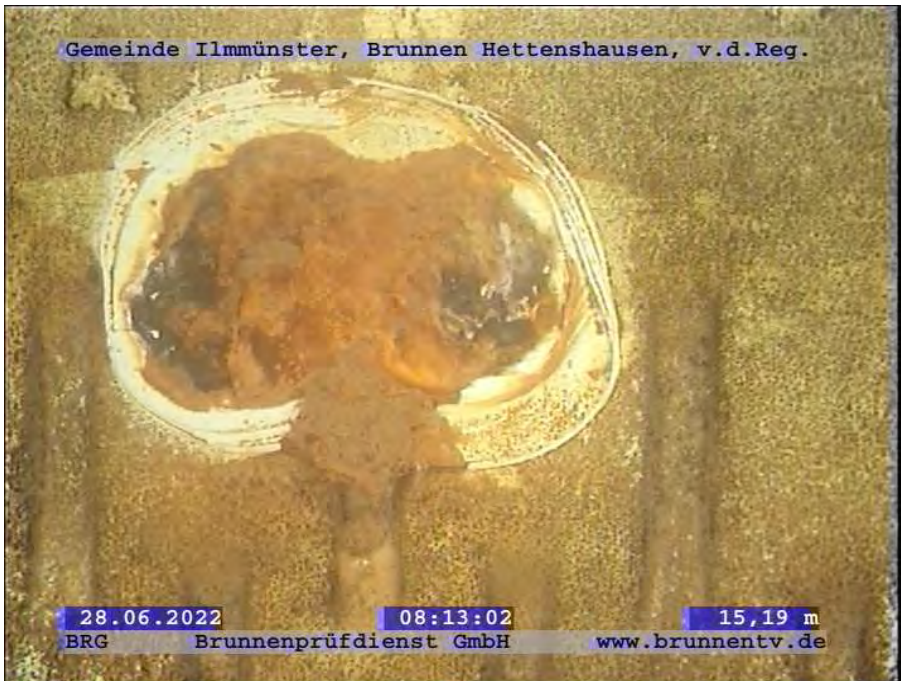
**Foto** : 9  
**Teufe** : 15,19 m  
**Video** : 00:00:00  
**Kürzel** : Filterrohr. Anliegestelle,  
 Beschichtung schadhaft,  
 Korrosion

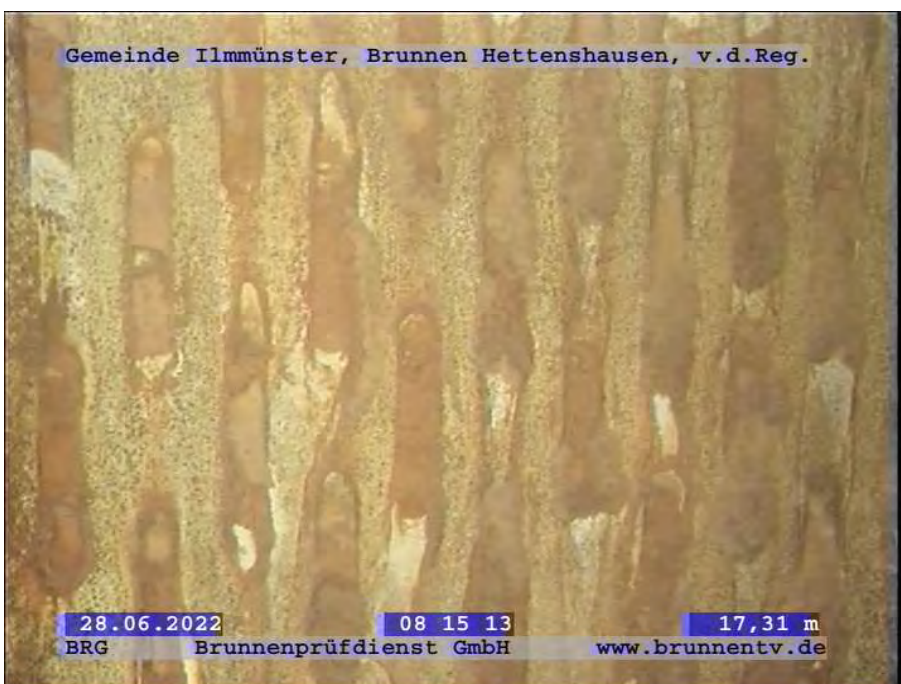
**Foto** : 12  
**Teufe** : 17,31 m  
**Video** : 00:00:00  
**Kürzel** : Filterrohr. Ablagerungen,  
 Filterslitze verschlossen

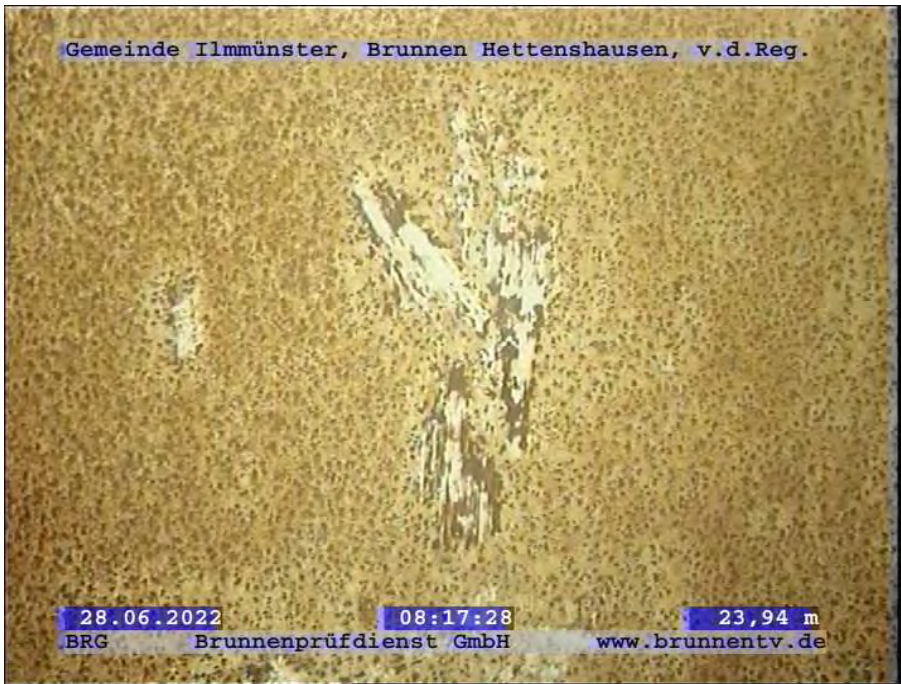
**Foto** : 13  
**Teufe** : 23,94 m  
**Video** : 00:00:00  
**Kürzel** : Vollrohr. Ablagerungen

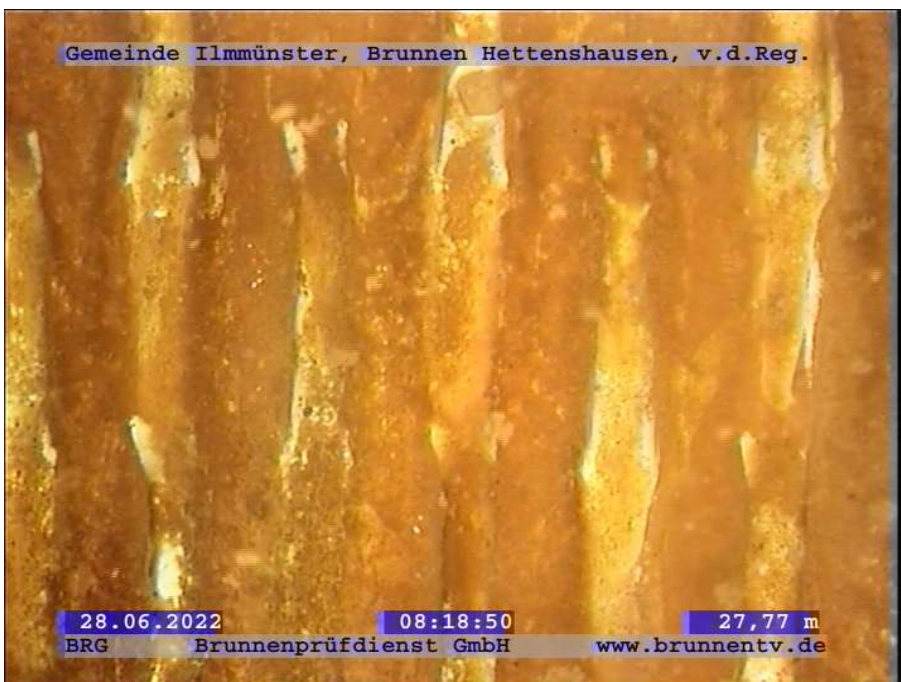
**Foto** : 14  
**Teufe** : 27,77 m  
**Video** : 00:00:00  
**Kürzel** : Filterrohr. Ablagerungen,  
 Filterslitze verschlossen

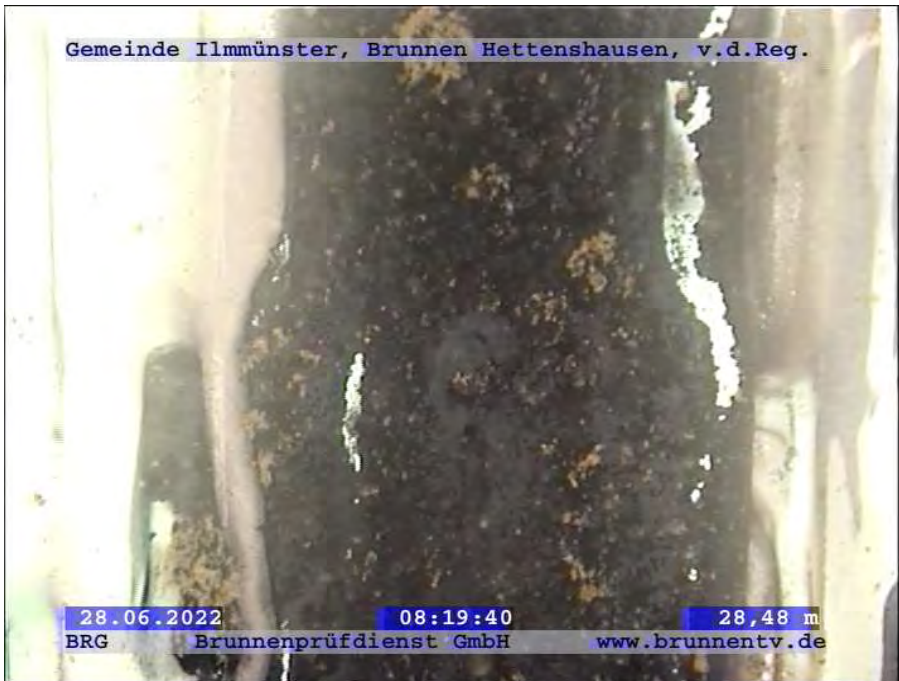
**Foto** : 15  
**Teufe** : 28,48 m  
**Video** : 00:00:00  
**Kürzel** : Filterrohr. Ablagerungen,  
Filterslitze verschlossen

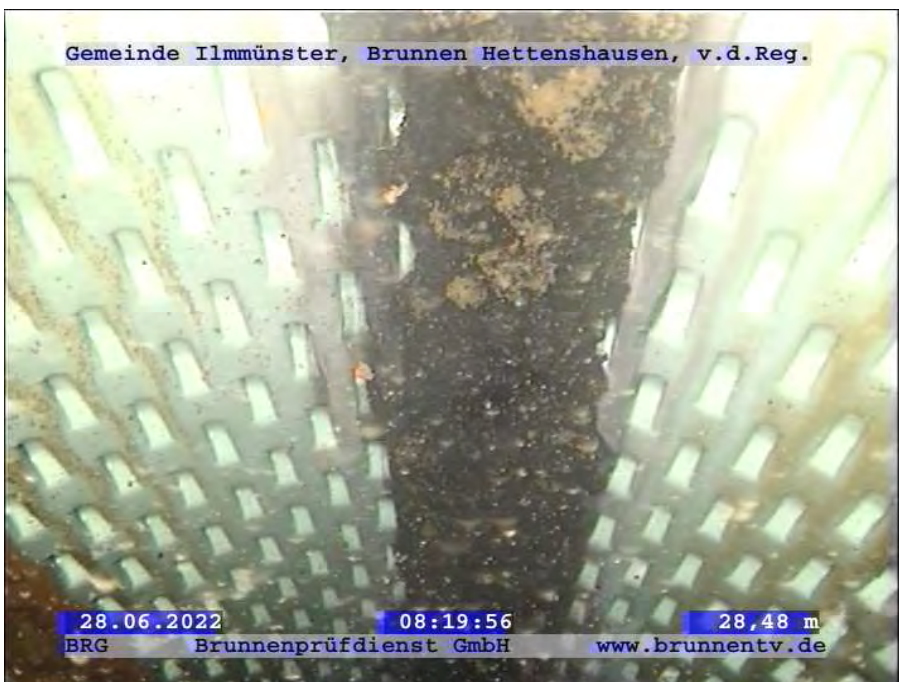
**Foto** : 16  
**Teufe** : 28,48 m  
**Video** : 00:00:00  
**Kürzel** : Filterrohr. Blick auf  
Filterrohr, Ablagerungen

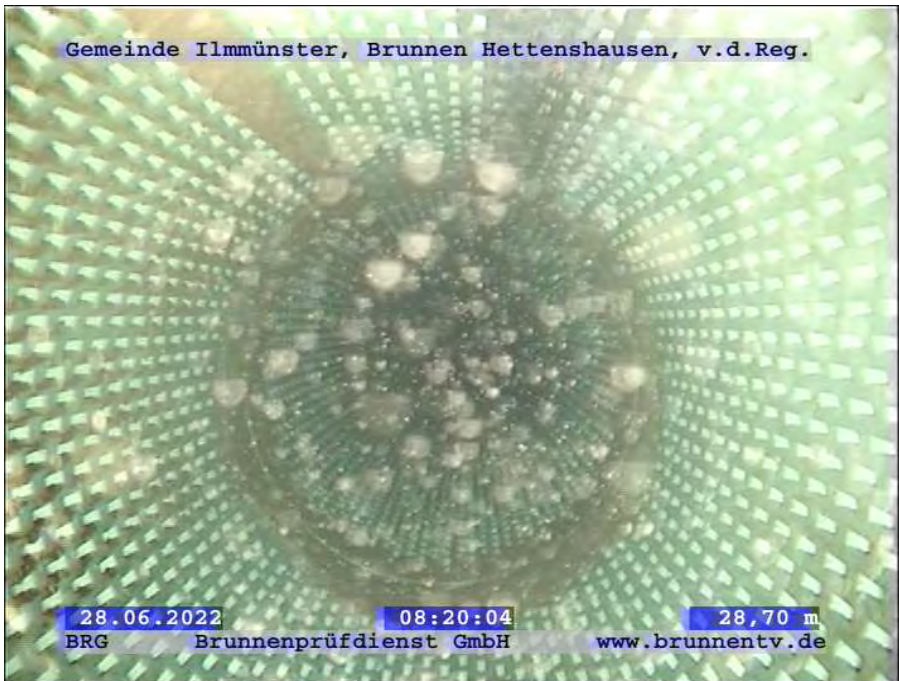
**Foto** : 17  
**Teufe** : 28,70 m  
**Video** : 00:00:00  
**Kürzel** : Filterrohr. Blick auf  
Filterrohr, Ablagerungen

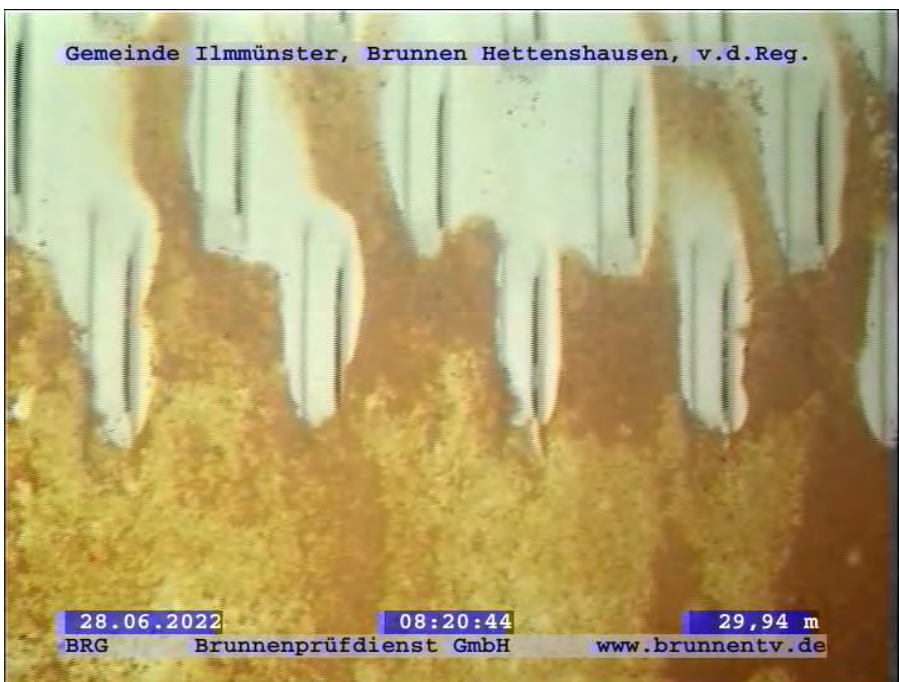
**Foto** : 18  
**Teufe** : 29,94 m  
**Video** : 00:00:00  
**Kürzel** : Filterrohr. Ablagerungen,  
Filterschlitze offen,  
Filterkies sichtbar

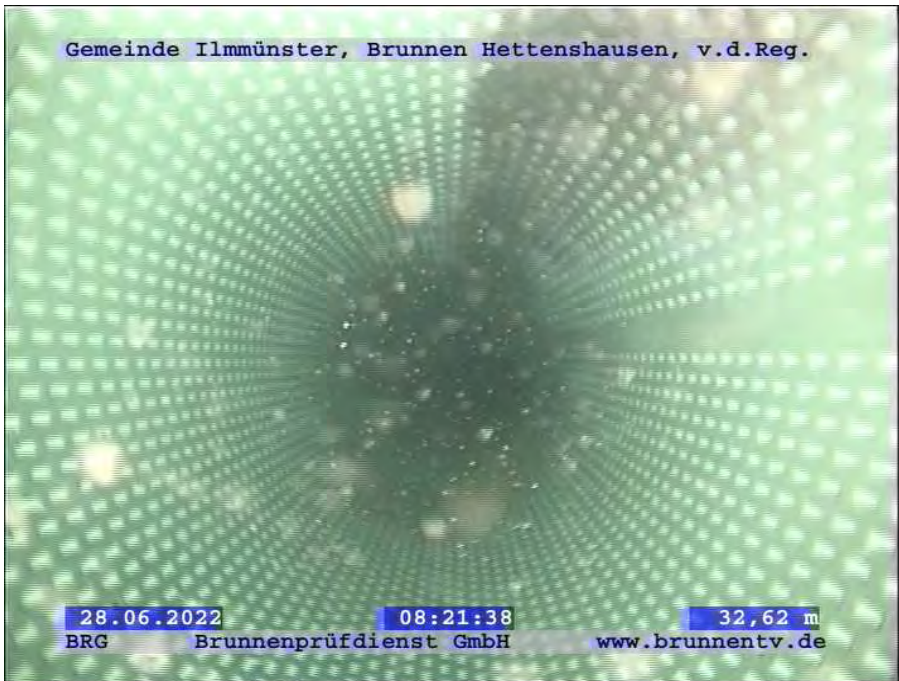
**Foto** : 20  
**Teufe** : 32,63 m  
**Video** : 00:00:00  
**Kürzel** : Filterrohr. Blick auf  
 Filterrohr, Ablagerungen

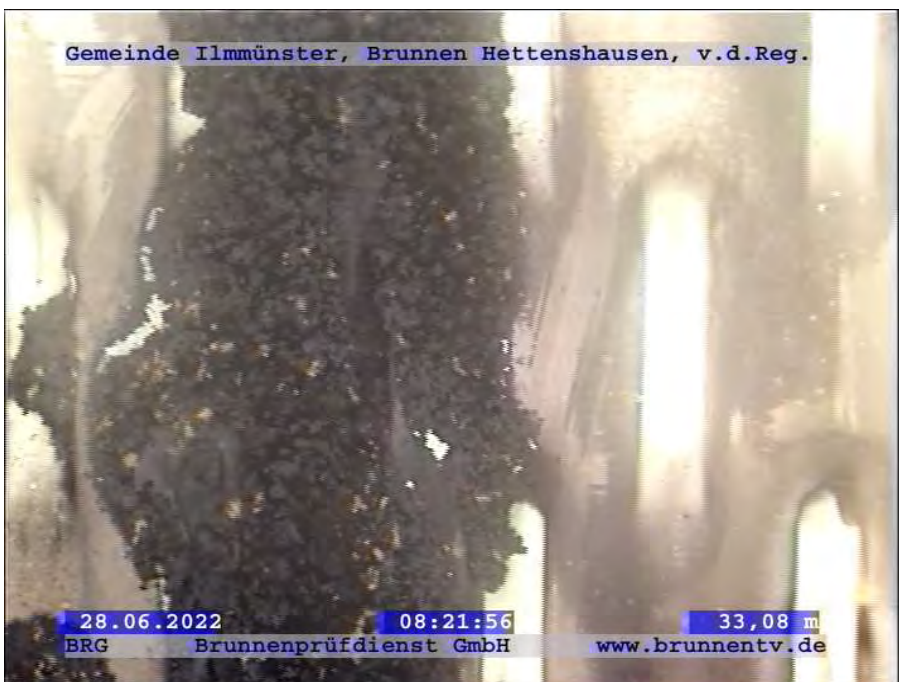
**Foto** : 21  
**Teufe** : 33,09 m  
**Video** : 00:00:00  
**Kürzel** : Filterrohr. Ablagerungen,  
 Filterschlitz weitgehend  
 verschlossen

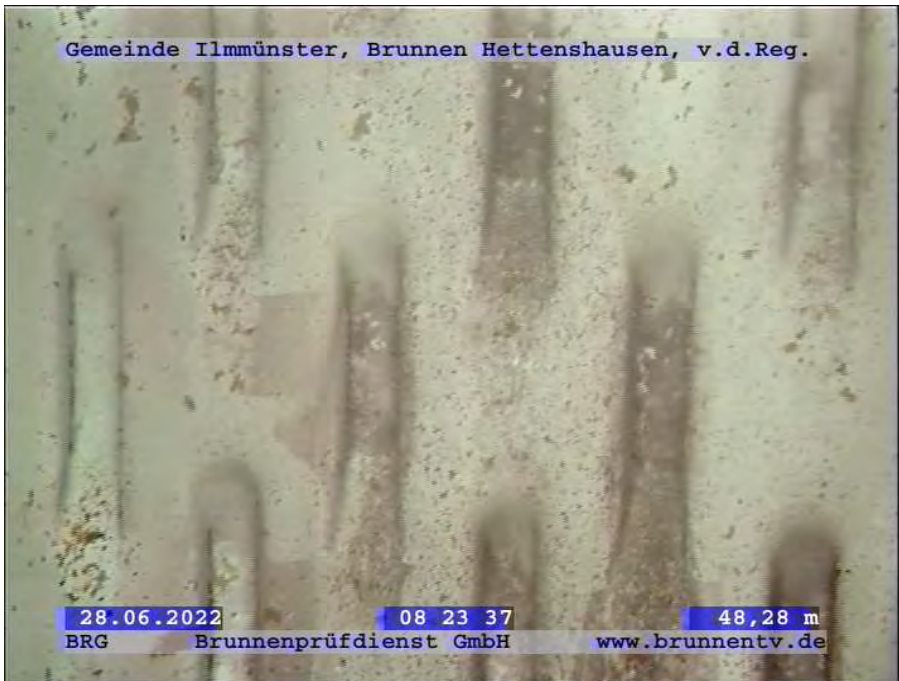
**Foto** : 23  
**Teufe** : 48,25 m  
**Video** : 00:00:00  
**Kürzel** : Filterrohr. Ablagerungen,  
 Filterschlitzte zum Teil  
 verschlossen

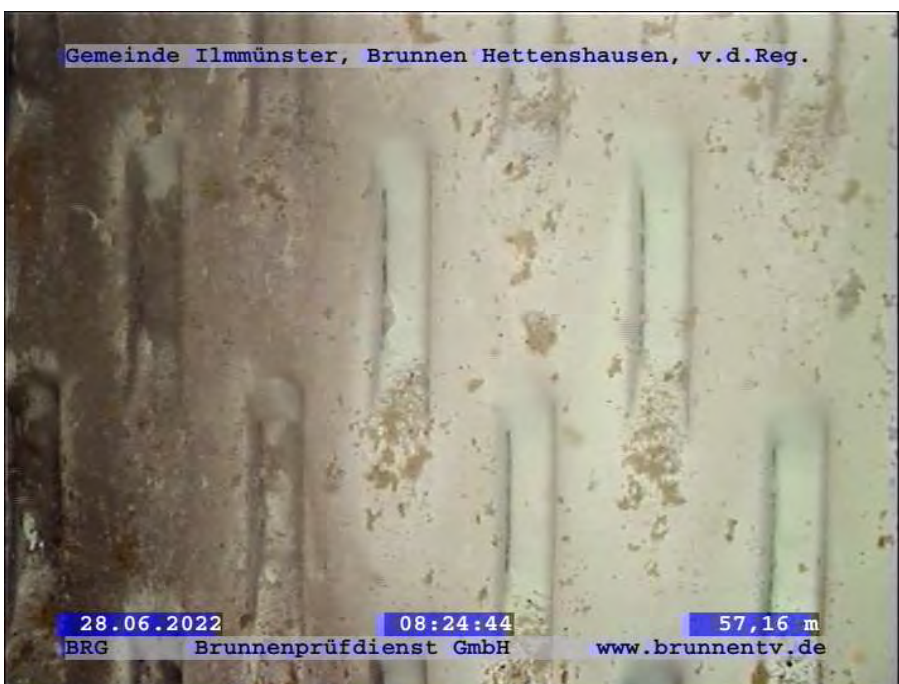
**Foto** : 25  
**Teufe** : 57,16 m  
**Video** : 00:00:00  
**Kürzel** : Filterrohr. Ablagerungen,  
 Filterschlitzte weitgehend  
 offen

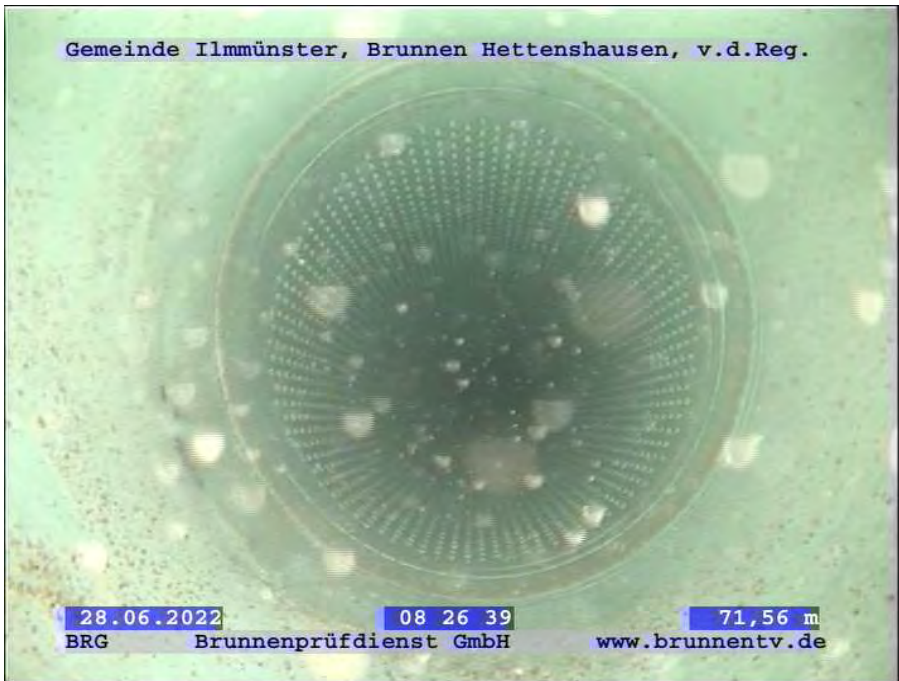
**Foto** : 27  
**Teufe** : 71,55 m  
**Video** : 00:00:00  
**Kürzel** : Vollrohr. Blick auf  
 Filterrohr, Ablagerungen

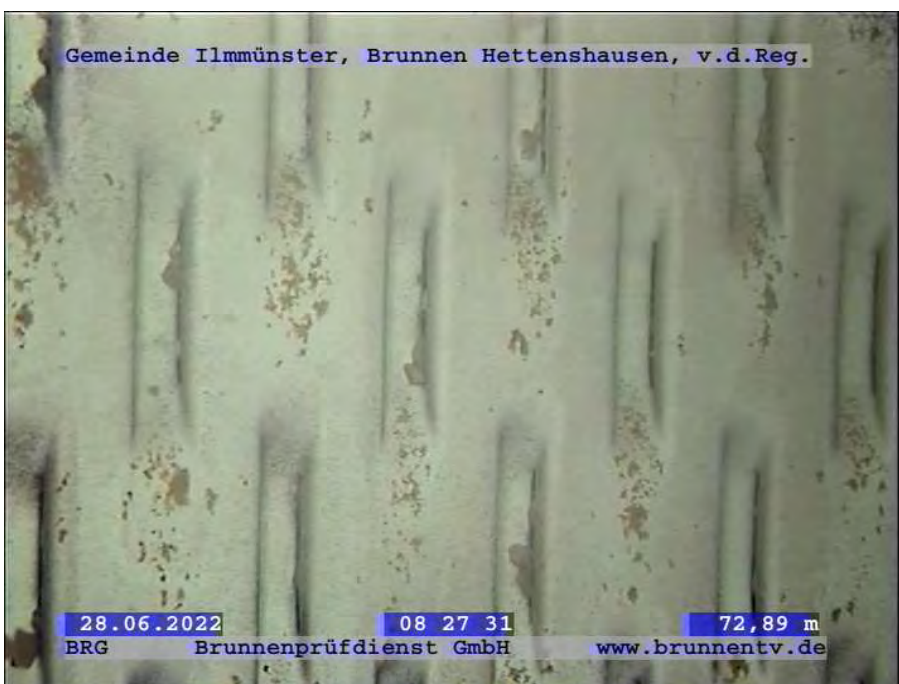
**Foto** : 29  
**Teufe** : 72,89 m  
**Video** : 00:00:00  
**Kürzel** : Filterrohr. Ablagerungen,  
 Filterschlitz  
 weitestgehend offen

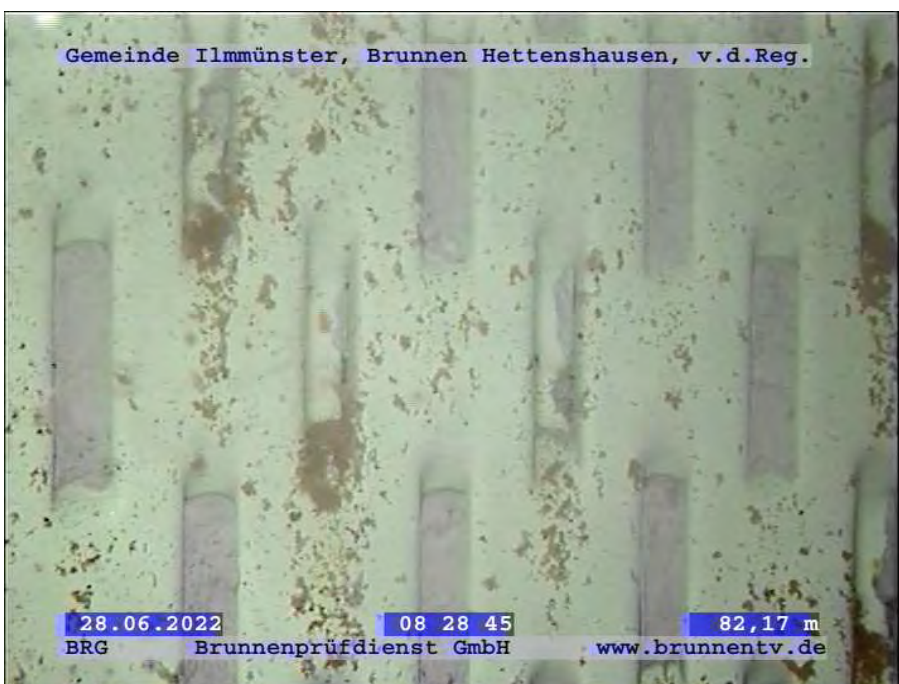
**Foto** : 32  
**Teufe** : 82,17 m  
**Video** : 00:00:00  
**Kürzel** : Filterrohr. Ablagerungen,  
 Filterschlitz  
 weitestgehend  
 verschlossen

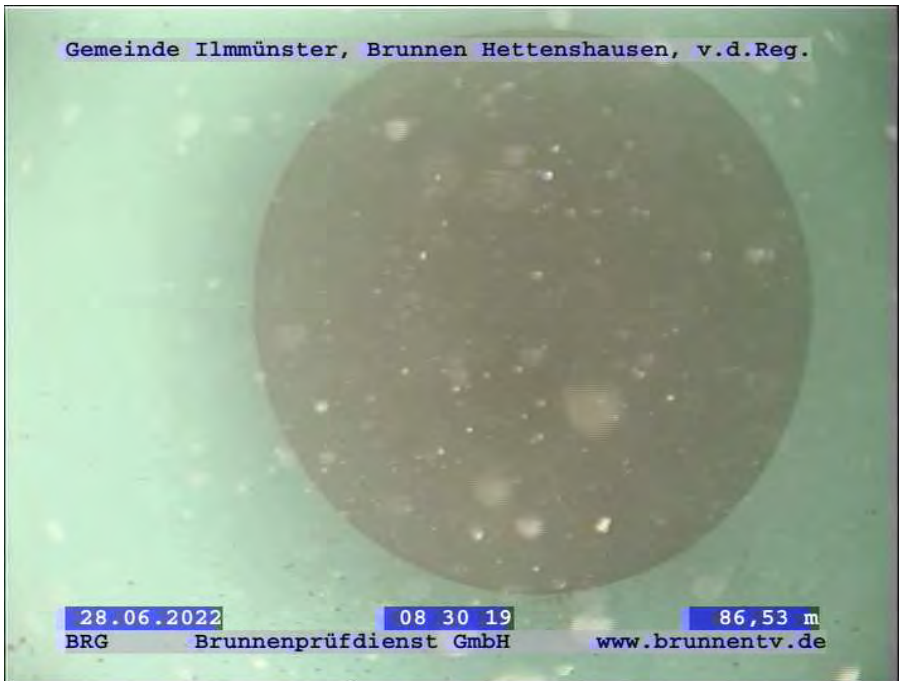
**Foto** : 34  
**Teufe** : 86,53 m  
**Video** : 00:00:00  
**Kürzel** : Blick auf Auflandung
